# BMW

## NBT / EVO

### Interface vidéo de la caméra

Nom du produit : CAM-BMWNBT (EVO)

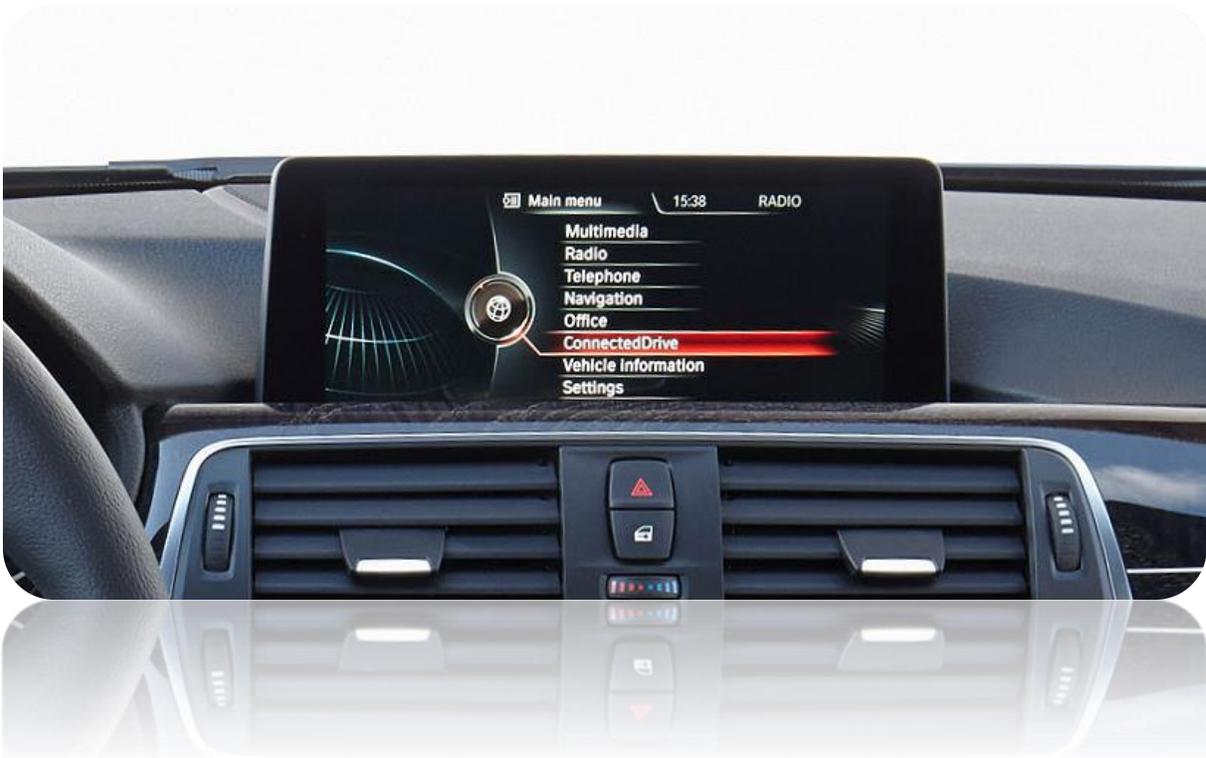
Code de l'article: 300316

Types de voitures: écran de 6,5 pouces BMWNBT / BMW EVO, écran de 8,8 pouces, écran de 10,2 pouces; BMW Série 1, Série 2, Série 3, Série 4, Série 5, Série 7, X1, X3, X5, MINI, Z2, Z4, I3 entre 2013 et 2018

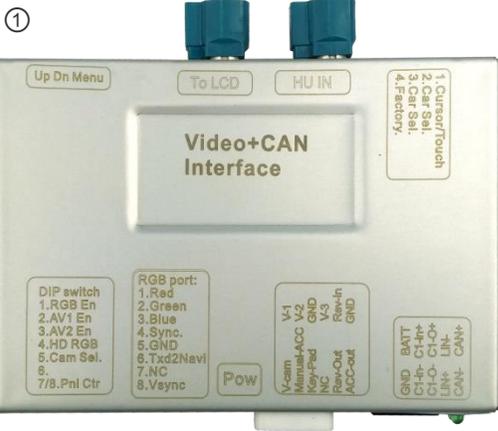
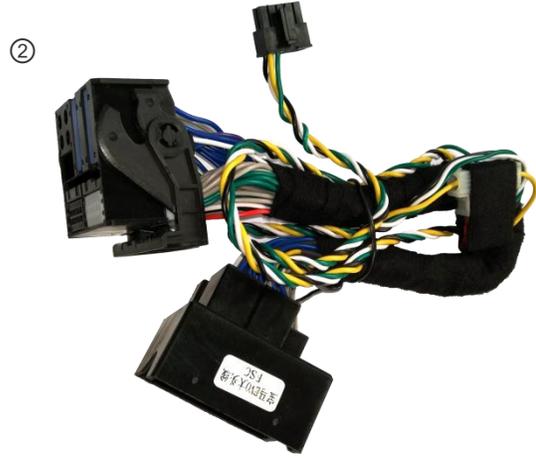
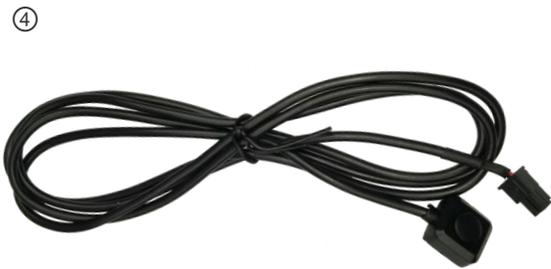
Accessoires:

Liste des accessoires		
Non.	Nom de l'article	Qté
1	Boîte d'interface	序1号
2	Harnais de puissance	21款
3	Câble LVDS	数量 11
4	Bouton de commutation externe	RCBAut1v1iodneo
5	Harnais vidéo RCA	har1ité

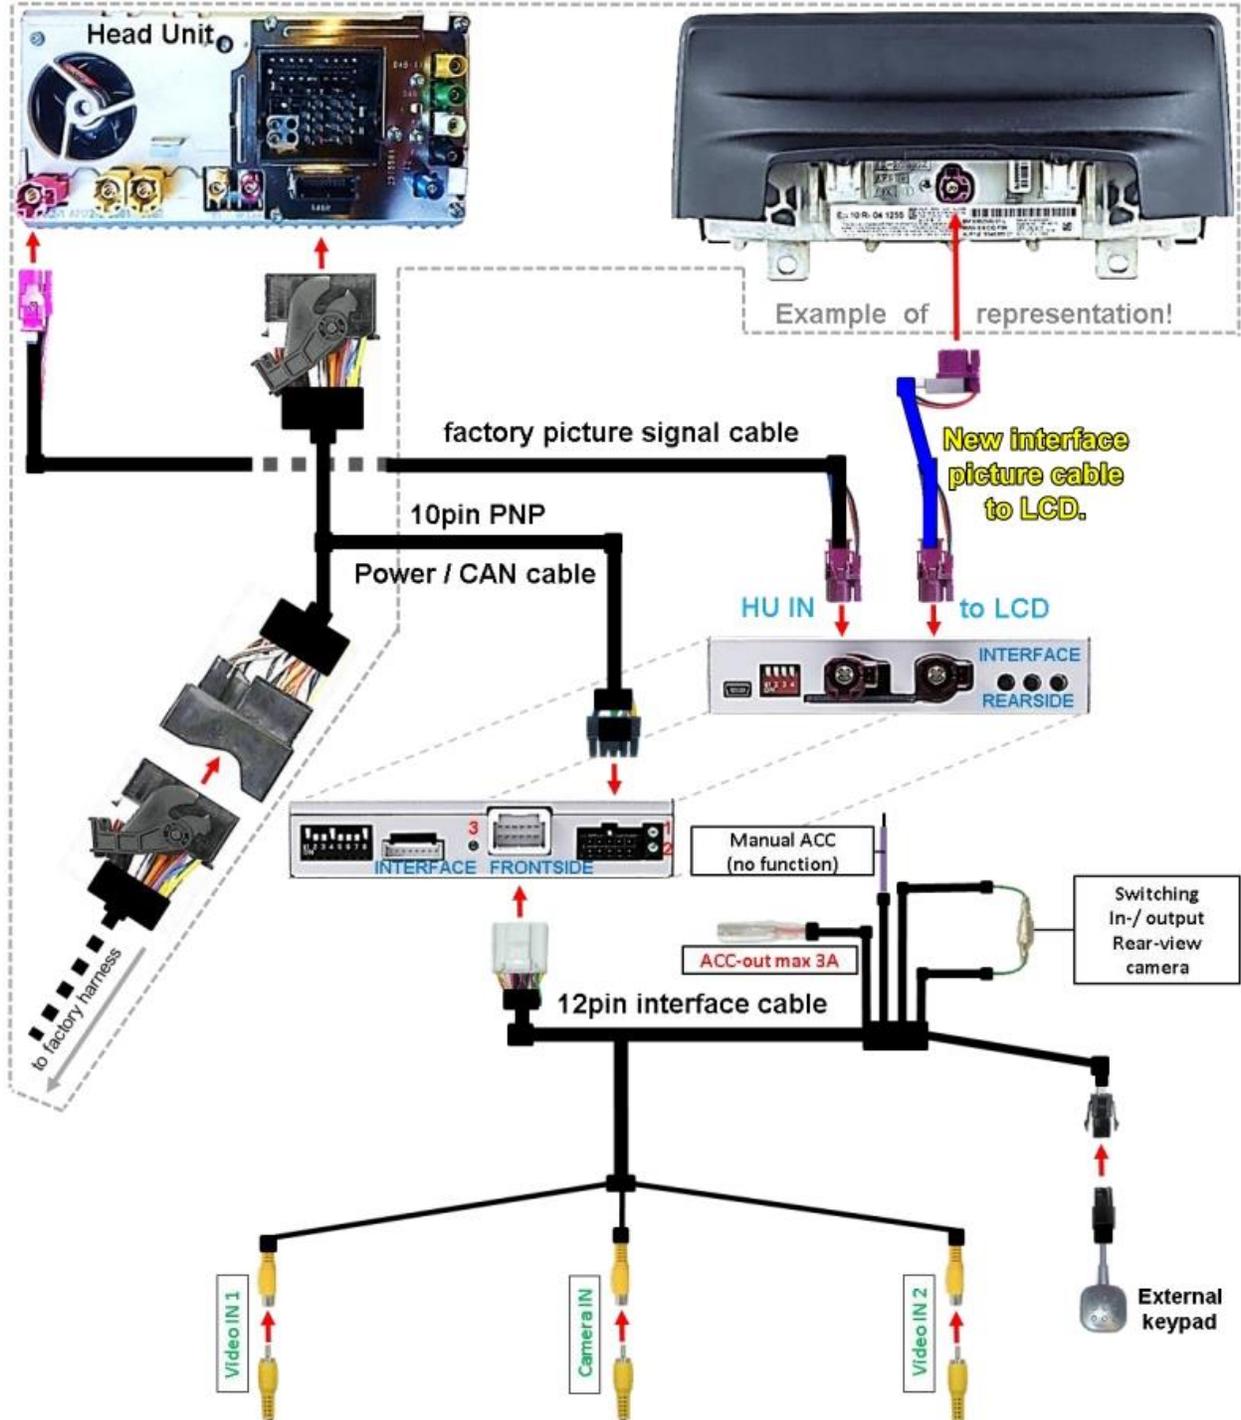
**Connexions:**

Retirez le câble d'image de l'arrière de l'écran LCD et remplacez-le par le connecteur HU de l'interface. Utilisez ensuite le nouveau câble d'image fourni pour établir la connexion entre l'écran LCD et le connecteur LCD d'interface.

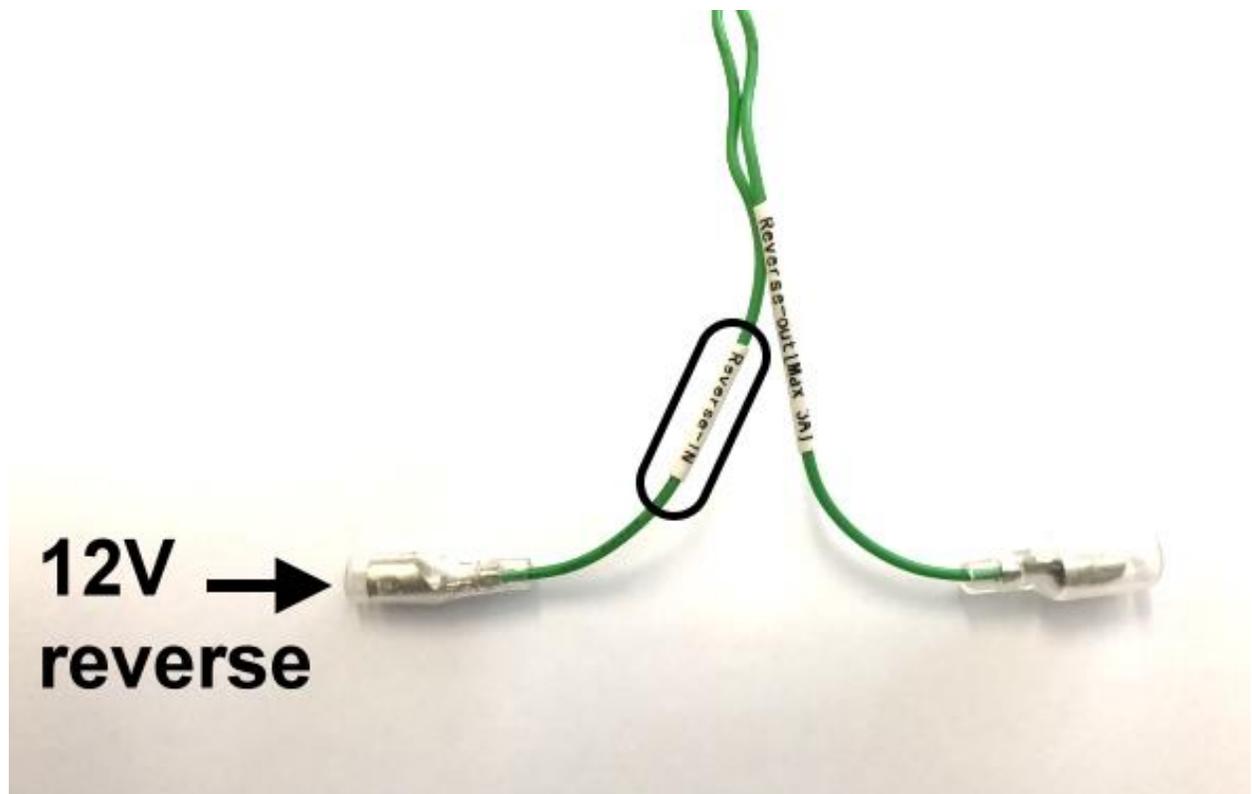
Malheureusement, parfois, l'inverse ne réagit pas par CANbus car la voiture peut avoir différents protocoles / codes CAN. Les directives et l'icône PDC ne peuvent pas non plus être garanties. Dans ce cas, le fil de déclenchement inversé de l'interface doit être connecté au signal analogique de licht inversé comme illustré ci-dessous, et désactiver les DIP 1 et 6.

Lorsque la marche arrière est ne pas réagissant par CANbus:

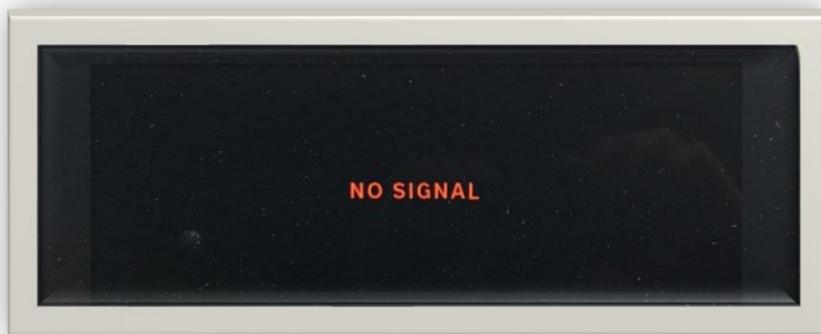
Lorsque l'écran affiche **PAS DE SIGNAL** comme ci-dessous:

Changer la ROUGE les commutateurs DIP 2 et 3 pour ramener l'image de la radio / navi BMW à l'écran.

Si nécessaire, essayez les 4 possibilités (2 + 3 ON, 2 + 3 OFF, 2-ON / 3-OFF, 2-OFF / 3-ON).

Après avoir changé les DIP, veuillez remettre sous tension l'interface.
